BAKALÁŘSKÁ PRÁCE

**Koroze nerezového přípravku při pájení
hliníkových výměníků**

**Corrosion of stainless steel fixture within
heat exchangers brazing**

Konzultant bakalářské práce: Ing. Filip Valenta, *DENSO Manufacturing Czech, s.r.o.*

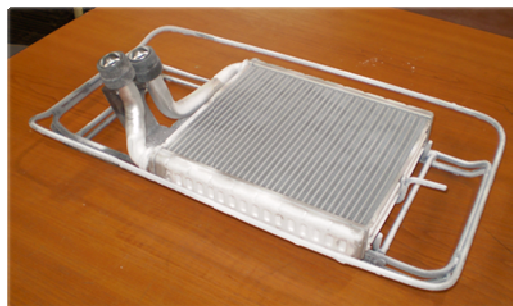
Obr. 2.8b.
Přípravek po sejmutí krytu

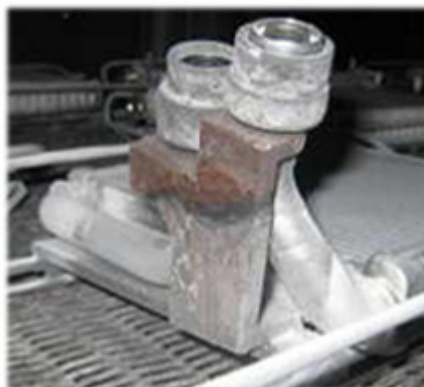
Obr. 2.9. Detail oblasti zasažené povrchovou korozi

Koroze se objevuje po jednom až dvou týdnech v provozu. Při silném korozním zasažení je zapotřebí mechanického odstranění korozních zplodin. Koroze je nežádoucí z mnoha důvodů:

Koroze se objevila pouze na jednom typu nerezového přípravku, ve kterém se pájí topná tělesa. Během nanášení tavidla na jádro topného tělesa je zakryta ochranným krytem část přípravku a topného tělesa, kde dojde k vytvoření spoje (obr 2.8.a, b). Po nanesení tavidla se ochranný kryt sejme. Přestože je část přípravku při nanášení tavidla zakryta, již po týdnu se na povrchu vrstva tavidla objeví. Důvodem je, že se roztavené tavidlo nanese na povrch vlivem proudící atmosféry. Koroze se vyskytuje na té části přípravku, která byla zakryta ochranným krytem. Zajímavostí je, že je napadena pouze horní část přípravku, přičemž dolní část byla také zakryta (obr. 2.9).

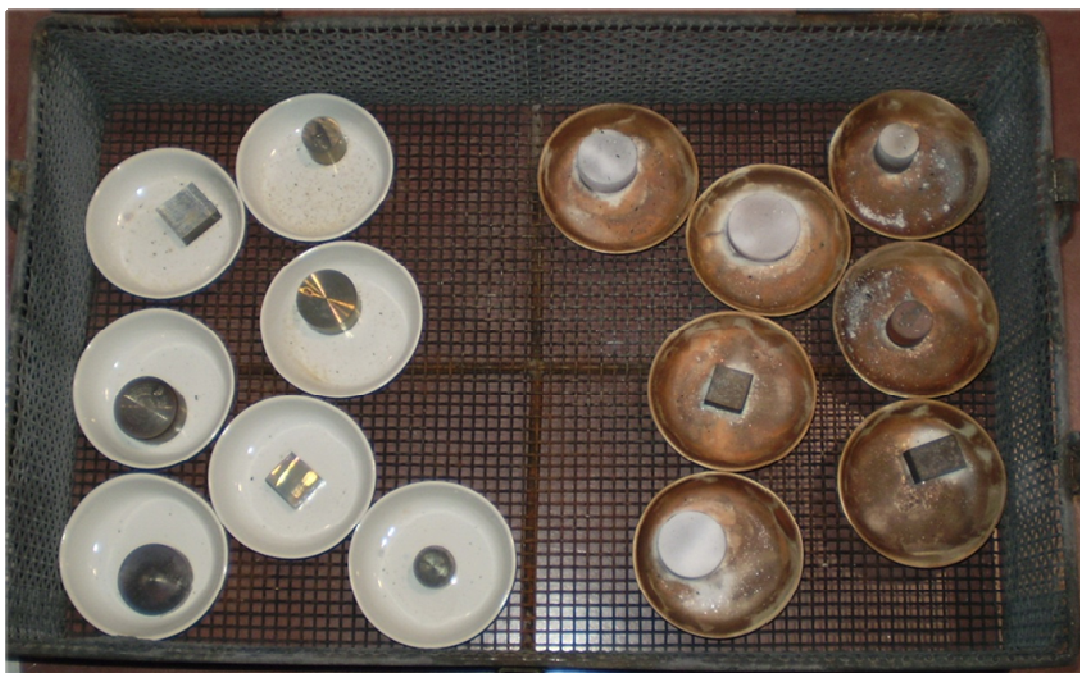
První viditelný výsledek se ukázal již po prvním průjezdu pecí (obr. 3.10). Povrch misek zhnědl, jak se ale později ukázalo, nebylo to v důsledku koroze vzorků. Vzorky bez tavidla vypadaly stejně jako před průjezdem, bez viditelného projevu

Obr. 3.10. Vzhled vzorků po prvním průjezdu pecí.

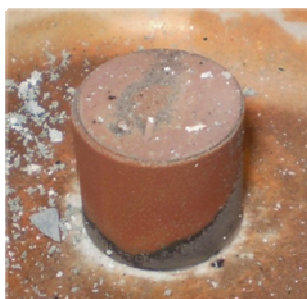
Obr. 3.11.

koroze. Na vzorcích s tavidlem NB1T (obr. 3.11), NB2T, NB3T a NB4T se koroze projevila.

*Vzhled vzorku NB1T
po prvním průjezdu
pecí*

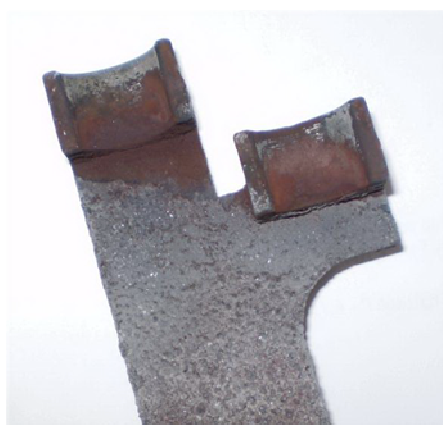
Obr. 3.15a.

Přípravky byly vystaveny cca 200 průjezdům pecí. Po dvou týdnech se projevily na povrchu viditelné změny. Přípravky z materiálu 17240 byly korozí napadeny silně, s několika vrstvami okují (obr. 3.15a), zatímco přípravky z materiálu 17348 byly napadeny mírně, pouze na té straně, která není ve styku s topným tělesem (výrobkem) (obr. 3.15b).

Vzhled přípravku z materiálu 17 240 po dvou týdnech v provozu.

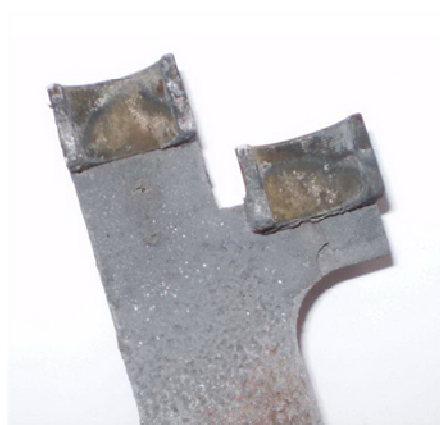
Obr. 3.15b.

Vzhled přípravku z materiálu 17 348 po dvou týdnech v provozu.

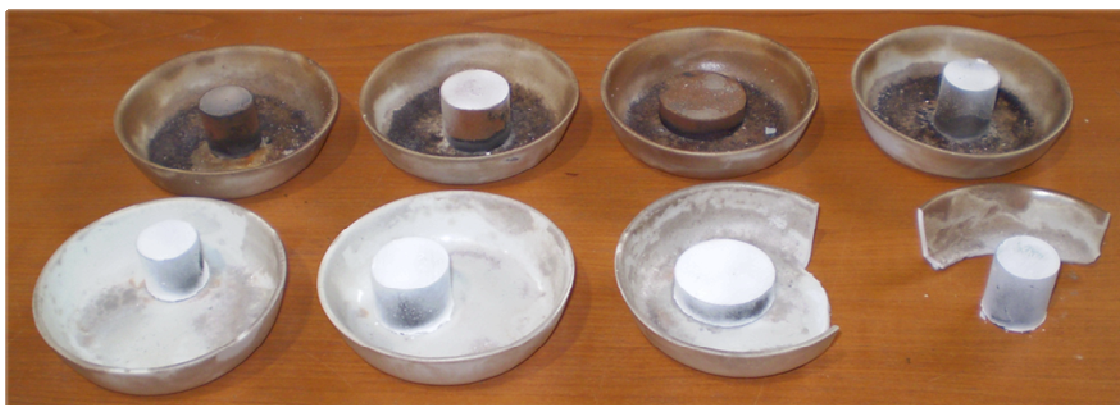
Po průjezdu pecí NBF1 se projevila koroze u všech vzorků. U vzorků poslaných do pece NBF2 tavidlo na povrchích vzorků zůstalo, viditelné známky koroze se neprojevily. Na obr. 3.17 jsou v první řadě vzorky z pece NBF1 a v druhé řadě vzorky z pece NBF2.

Obr. 3.17. Vzhled vzorků NB1T, NB2T, NB3T a NB4T po 1 průjezdu pecemi NBF1 a NBF2.
